**Temat: EKSPERTYZA DOTYCZĄCA STANU TECHNICZNEGO
ŚCIAN WEWNĘTRZNYCH NAWY GŁÓWNEJ BUDYNKU
KOŚCIOŁU SANKTUARIUM MATKI BOŻEJ ŁASKAWEJ W
CHMIELNIKU 4A.**

**ZAMAWIAJĄCY: PARAFIA RZYMSKOKATOLICKA P.W. MATKI BOŻEJ ŁASKAWEJ
36-016 CHMIELNIK 4A**

MIEJSCE I DATA OPRACOWANIA : RZESZÓW 5.10.2021 R.

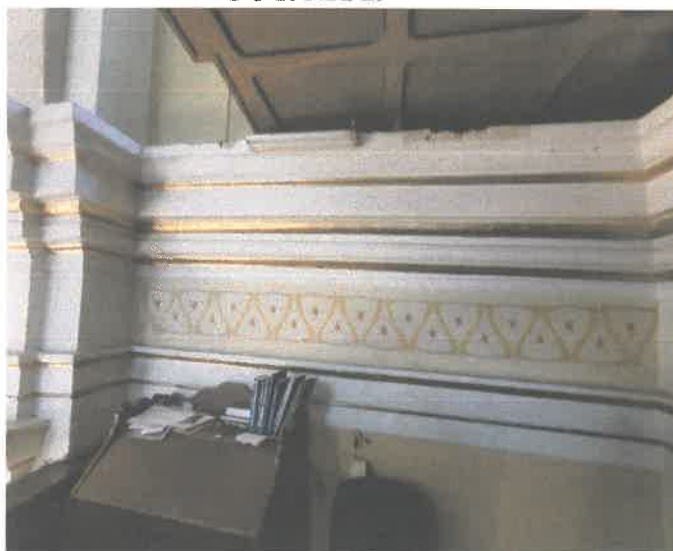
FOT. NR. 2.

- a) w osi B między osiami 5-6 – fot. nr. 9,10,
- b) w osi C między osiami 5-6 – fot. nr. 11,12,
- c) w osi B między osiami 5-4 – fot. nr. 13,14,
- d) w osi C między osiami 5-4 – fot. nr. 15,16,
- e) w osi C między osiami 3-4 – fot. nr. 17,18,
- f) w osi B między osiami 3-4 – fot. nr. 19,20,
- g) w osi B między osiami 1-2 – fot. nr. 2,3

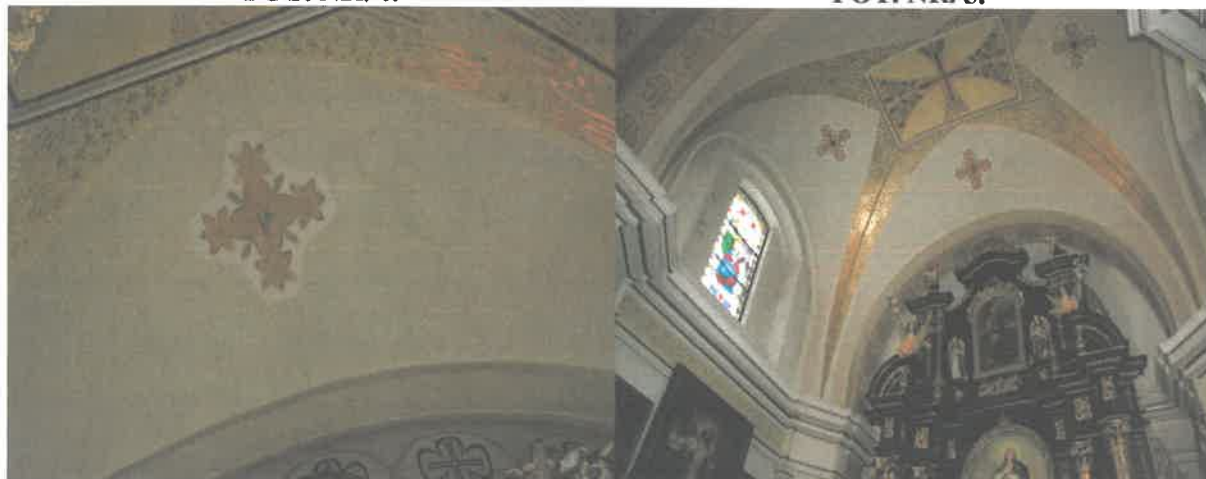
FOT. NR. 5.

3. Mocno spękany tynk (w formie pajęczyny) na sklepieniach łukowych ceglanych między osiami C-D i osiami 7-5, fot. nr. 4, 5, 6.

4. Tynk wapienny na ścianie za ołtarzem ma bardzo słabą przyczepność do podłoża, na dużych powierzchniach jest całkowicie odparzony od podłoża, widoczne są ubytki tynku, szczególnie na ozdobnym gzymsie, fot. nr. 5, 7, 8.

2. Mocno spękany tynk (w formie pajęczyny) na sklepieniach łukowych ceglanych między osiami C-D i osiami 7- 5, to skutek degradacji tynku i jego słabej przyczepności do podłoża.

Tynk na sklepieniach jest w złym stanie technicznym i może odpadać fragmentami od podłoża .

W celu wzmocnienia istniejącego tynku na sklepieniach między osiami C-D i osiami 7-5 zaleca się wykonanie prac renowacyjnych tynku polegających na wzmocnieniu tynku z zastosowaniem min. : preparatów wzmacniających , tkanin z np. włókna szklanego (w razie braku przyczepności tynku z odpowiednio kotwieniem) wg. wybranej jednej technologii renowacji tynków (np. firmy Remmers).

3. Tynk wapienny na ścianie za ołtarzem jest zdegradowany materiałowo , o słabej przyczepności do podłoża i z tego względu należy je poddać pracom renowacyjnym jak w pkt. 4.0, ppkt. 2.

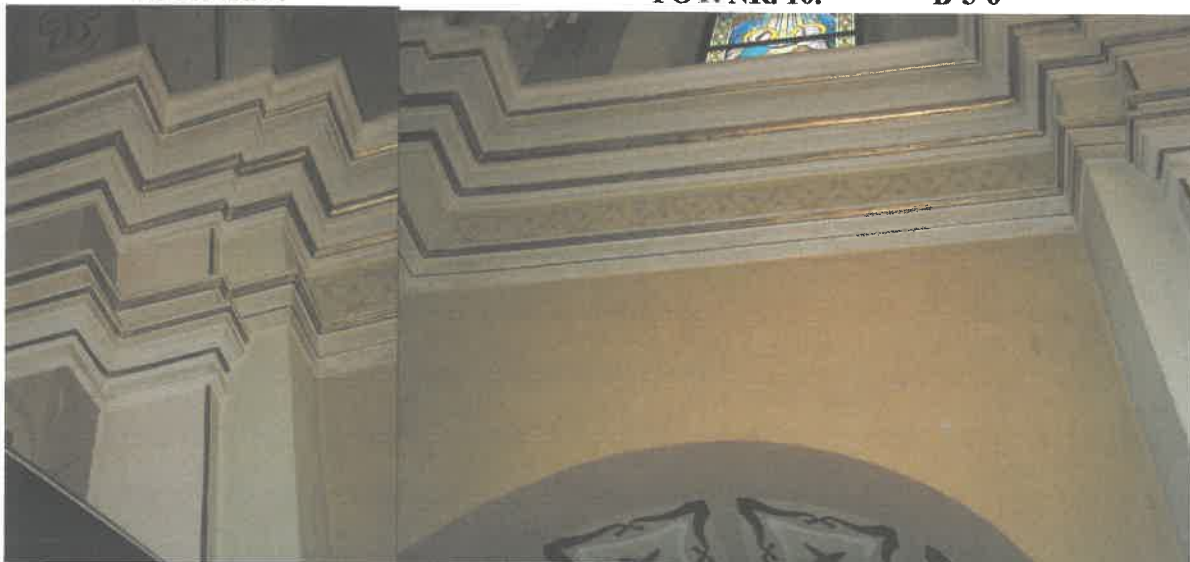
B-5-6

2. Rysa pionowa na styku słup murowany – ściana (gzyms ozdobny), w osi 6-B – fot. nr. 9 i w osi 6-C – fot. nr. 12.

1. Rysy pionowe i ukośne na całej wysokości nadproża łukowego w osi C i B to skutek nałożenia się wielu czynników takich jak: destrukcja materiałowa zaprawy w ścianach, powstania dodatkowych naprężeń w nadprożu łukowym od oddziaływań termicznych i zniekształcenia geometrii łuku, powstania dodatkowych naprężeń od nierównomiernego osiadania budynku.

Uszkodzenie fragmentu ściany w postaci rysy pionowej na styku słup murowany – ściana (gzyms ozdobny), w osi 6-B – fot. nr. 9 i w osi 6-C, jest wynikiem takich czynników jak: destrukcja materiałowa zaprawy w ścianach, powstania dodatkowych naprężeń w nadprożu łukowym od oddziaływań termicznych, powstania dodatkowych naprężeń od nierównomiernego osiadań poszczególnych słupów.

W celu wzmocnienia nadproży łukowych ścian w osi C i B, oraz zminimalizowania skutków uszkodzenia fragmentów ścian w postaci rysy pionowej na styku słup murowany – ściana w osi 6-B i w osi 6-C, zaleca się wykonanie prac wzmacniających i naprawczych polegających na:

a) Zszyciu krzyżowym muru prętami HELIBAR fi 10 mm (o długości 1,0 m) ze stali nierdzewnej wg. systemu napraw i wzmocnień konstrukcji murowych HELFIX, - poz. W1 i poz. W3 wg. rys. K-1, rys. K-2, rys. K-3 zawartych w niniejszej ekspertyzie.

b) Wzmocnienie nadproży łukowych i muru w osi C i B prętami HELIBAR fi 6 mm (o długości ok. 4,0 m w rozstawie co ok. 25-30 cm) ze stali nierdzewnej, osadzonymi w bruzdach w spoinach cegieł na zaprawach renowacyjnych wg. rys. K-1, rys. K-2, rys. K-3 zawartych w niniejszej ekspertyzie.
